# KOMUNIKACE NN321, VINOŘ - HORNÍ POČERNICE

## BEZPEČNOSTNÍ INSPEKCE

| <b>BEZPEČNOSTNÍ INSPEKCE</b> | | | | Číslo přílohy: | Č. kopie: |

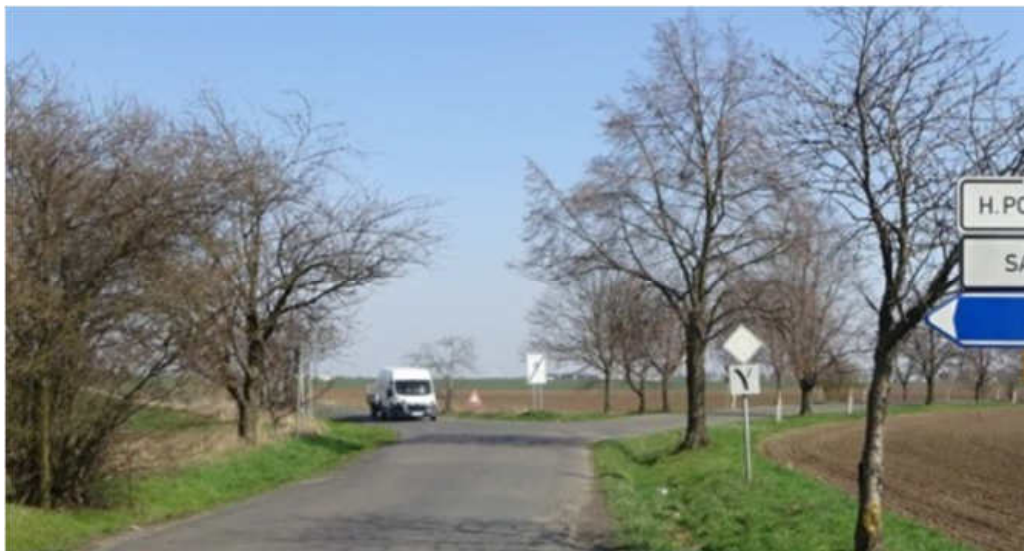
Obr. 10: Celkový pohled na křižovatku ve směru od Víně.

1. Nerovná vozovka a krajnice v ulici Živanické ve směru do Horních Počernic (viz obr. 10)
2. Příkop na hranici vozovky, absence nebezpečné krajnice (viz obr. 11)
3. Psychologická přednost při jízdě po vedlejší komunikaci.
4. Nedostatečný rozhled v křižovatce, zejména ze stojícího vozidla.
5. Chybný tvar dodatkové tabulky E2b.

1. V provizorním řešení je vhodné cyklisty i řidiče upozornit na nerovnost vozovky.  
Pro definitivní dopravní řešení, které s sebou velmi pravděpodobně přinese zvýšení intenzity cyklistické dopravy, je vhodné upravit technický stav vozovky (kvalitu povrchu a šířkové parametry) tak, aby byl i pro méně zdatné cyklisty bezpečný při adekvátní pozornosti.
2. Pro dočasné uspořádání vyznačit opravdu dostatečně široký prostor pro cyklisty s bezpečnostním odstupem od kraje vozovky.  
V případě trvalého vyznačení jízdního pruhu doporučuji užít stejný způsob, jako je doložen na následující fotce:

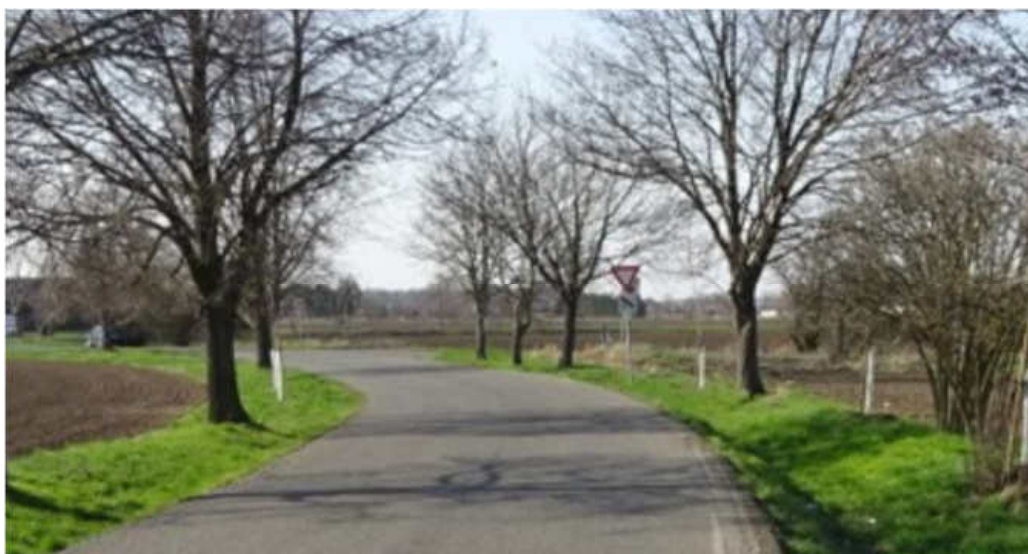
Obr. 11: Pohled na křižovatku při příjezdu z vedlejší silnice.

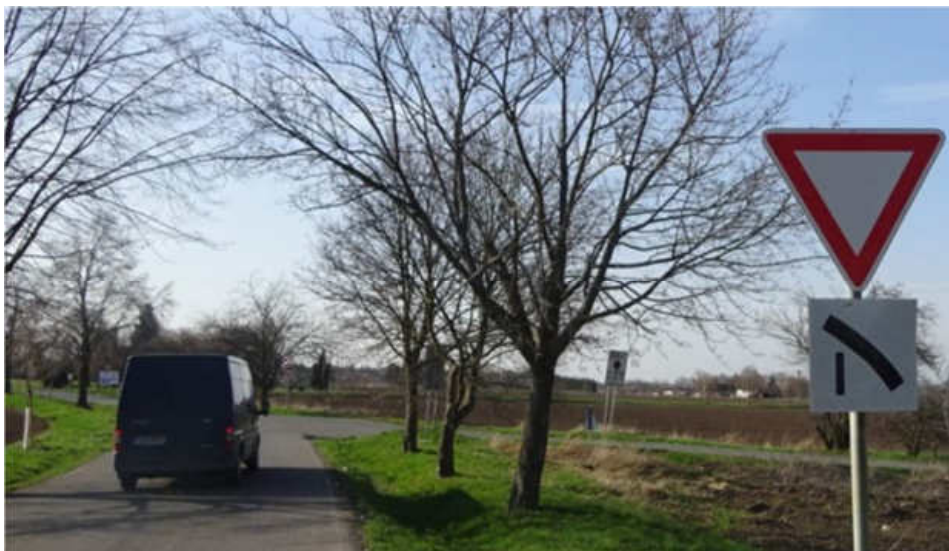
**Obr. 12:** Dokumentace rizik 3 - 5.

- Lemování tvaru VDZ V4 šířky 12,5 cm je vhodným vodítkem pro cyklisty a významným bezpečnostním prvkem.
3. - 5. Změna tvaru křižovatky, případně změna dopravního režimu. Záměr objednatele toto riziko do značné míry eliminuje. V definitivním řešení by napojení jízdního pruhu na ulici Živanickou mělo být řešeno pomocí kapkovitého dopravního stínu.  
Tvar hlavní tabule na dodatkové tabulce by měl být z pohledu řidiče konvexní, nikoliv konkávní, jak je ve stávajícím stavu.

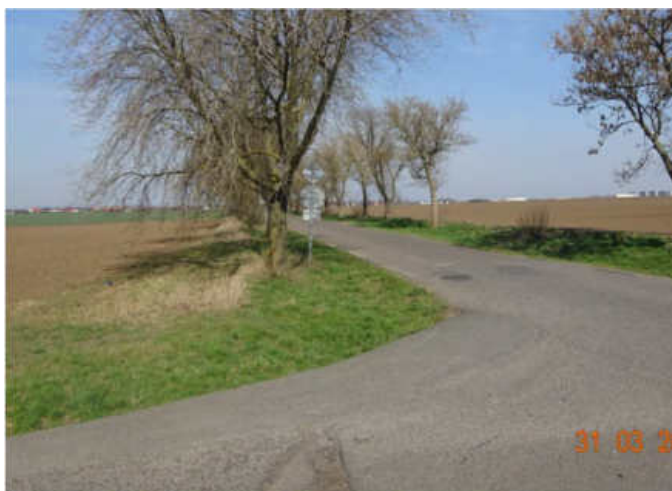
Obr. 14: Stromořadí v rozhledovém poli křižovatky

Protože stromořadí nebylo ještě zelené, nelze přesně určit rozhledové pole a je třeba při výpočtu délek vzít směrodatnou rychlost. Nicméně se lokalitou od Radonic stále mohou pohybovat cyklisté, a ti sportovní dosahují rychlosti 30 km/h a jsou hůře postřehnutelní.

1. Nedostatečné rozhledy v křižovatce přes stromořadí.
2. Psychologická přednost.
3. Nerovnost, až chybějící kryt vozovky bezprostředně v paprsku křižovatky.

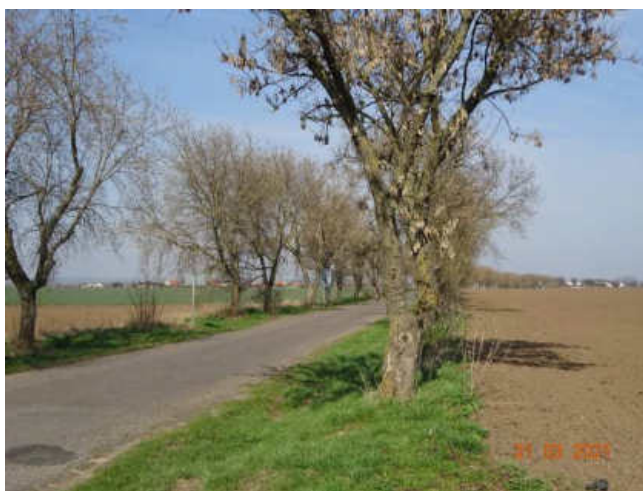
Obr. 15: Stromořadí blízko rozhledového paprsku

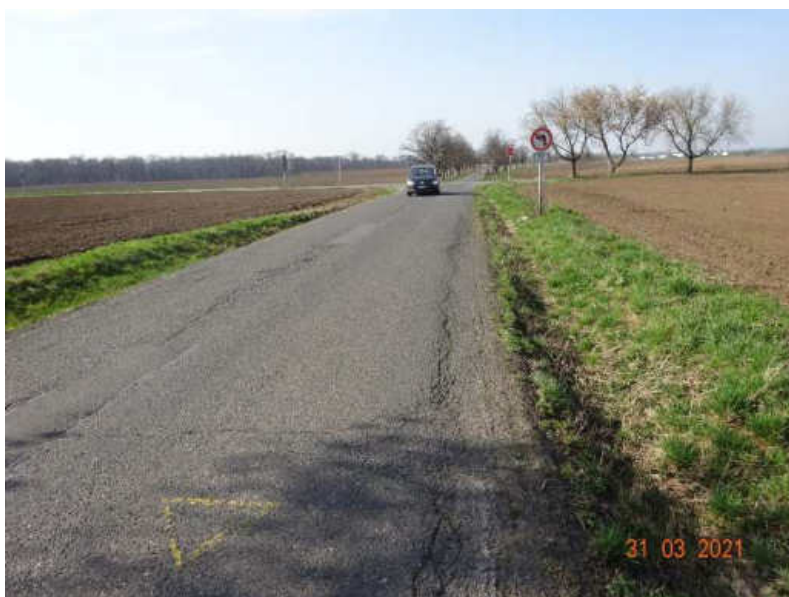
Dalším rizikem je psychologická přednost, protože hlavní silnice má podobné kvalitativní parametry, jako silnice vedlejší.

Obr. 16: Psychologická přednost, silnice pokračuje za křižovatkou v přímé.

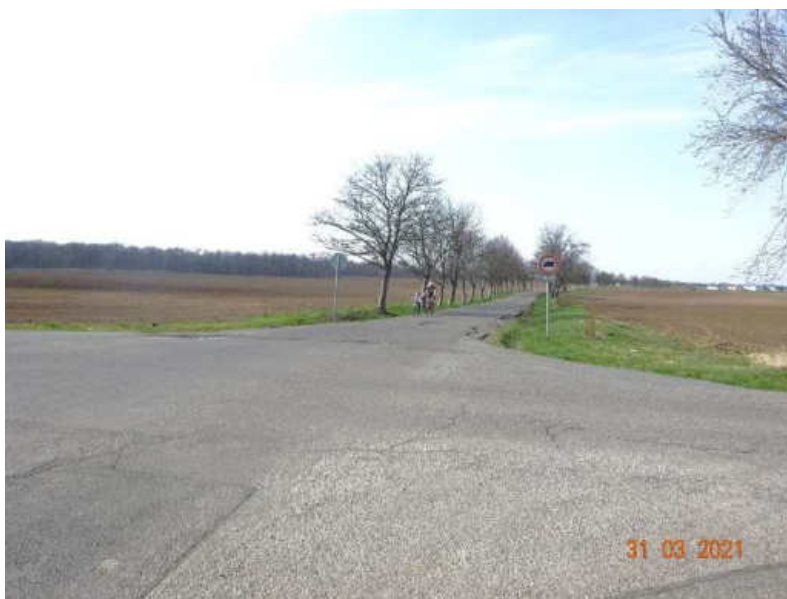
Obr. 17: Nejasný průběh hlavní silnice

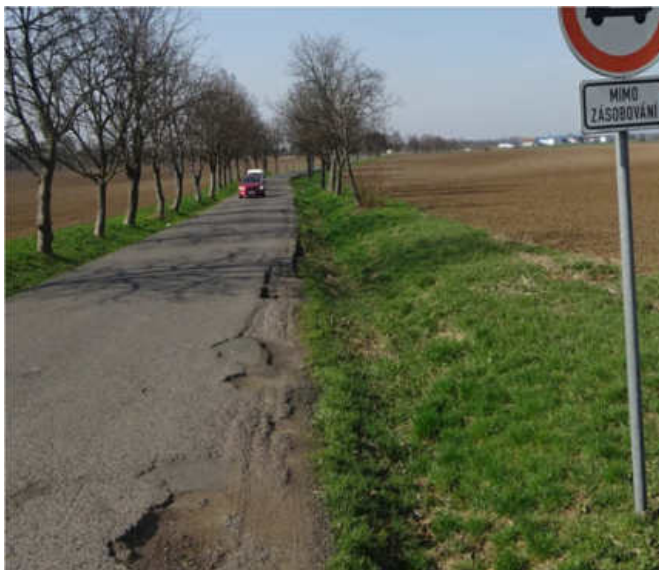
**Obr. 18:** Chybějící kryt vozovky

**Riziko 3:** Nerovnost, až chybějící kryt vozovky bezprostředně v paprsku křižovatky.

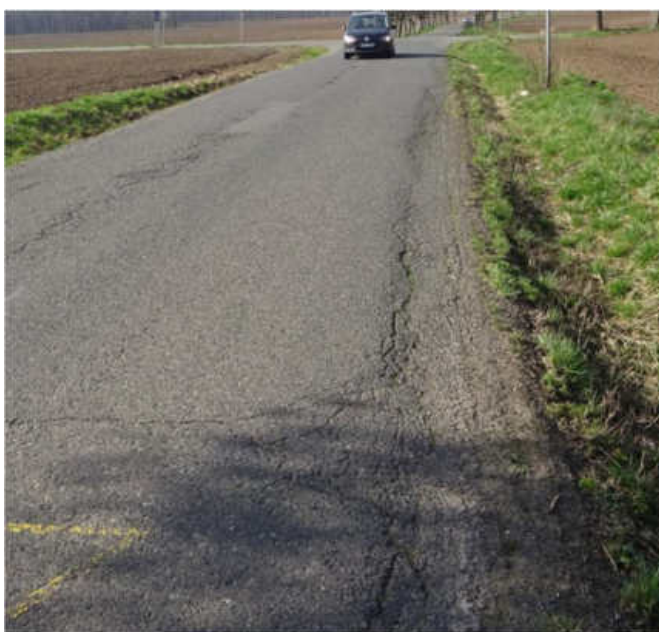
**Obr. 19:** Dokumentace nerovností krytu vozovky na jižním rameni křižovatky B

1. Rizikem pro cyklisty je nerovný/chybějící kryt vozovky – cyklista při vyhýbání může vjet do protisměru nebo spadnout na vozovku.
2. Protijedoucí vozidla vlivem širokého dopravního prostoru jedou při míjení cyklisty rychle.
3. Dodatečně doplněné (dočasné značení) nesplňuje požadovanou minimální vzdálenost jednotlivých svislých značek dle ČSN 73 6101 - Projektování silnic a dálnic – 10 metrů.

1. – 2. Upravit šířkové uspořádání nového návrhu tak, aby byl zachován dostatečně bezpečný prostor pro vedení cyklistů. Naopak zúžit jízdní pruh pro motorová vozidla na šířku 3,00 - 3,25 metrů. Pro vozidla lehčí než 3,5 t je tato šířka dostatečná.  
Opravit kryt vozovky minimálně v místech výtluků a nerovností.
3. Pokud se dočasné značení změní na trvalé, je vhodné provést osazení nového značení v souladu s ČSN 73 6101 – Projektování silnic a dálnic – min vzdálenost 10 metrů, případně redukovat o značení zbytné.

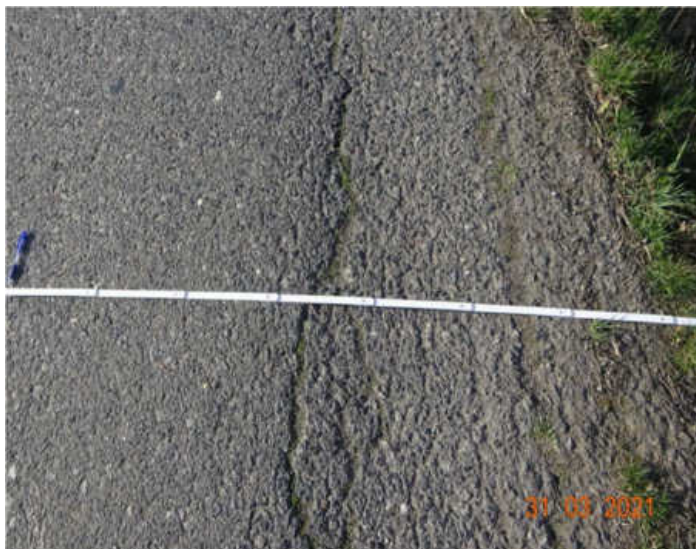
**Obr. 20:** Stav krytu pro budoucí jízdní pruh v detailu

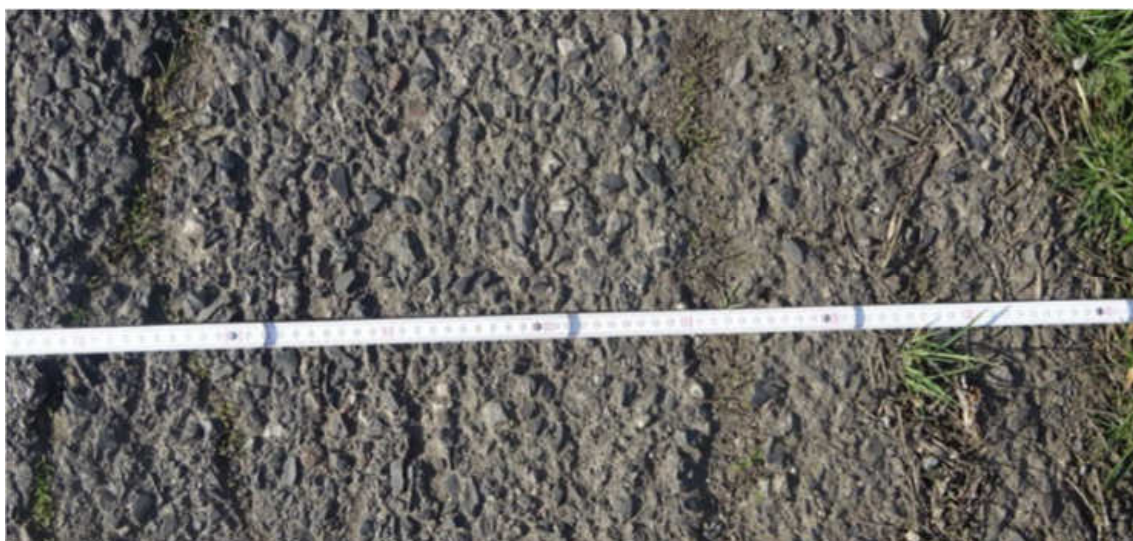
**Obr. 21:** Šířka zpevněné plochy je pouze 4,4 metrů

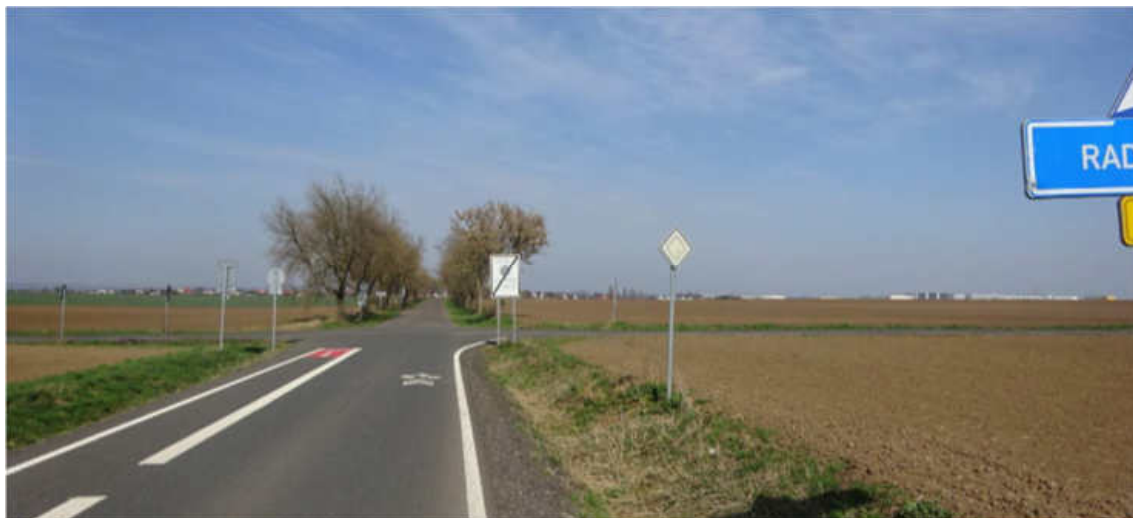
**Obr. 22:** Vzdálenosti mezi stávajícími značkami jsou 8 a 15 metrů

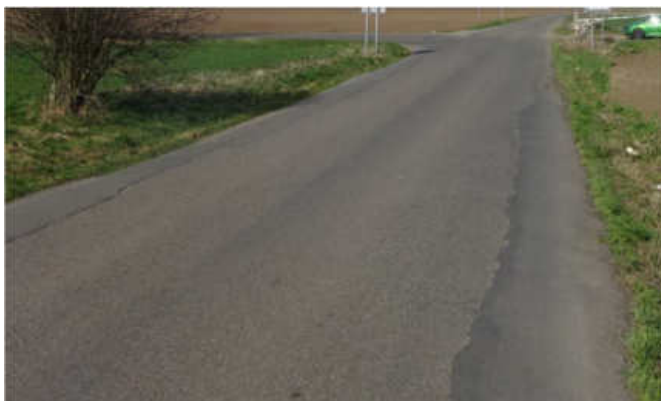
**Obr. 23:** Výsprava (obnovení) okrajů vozovky ulice Bystré

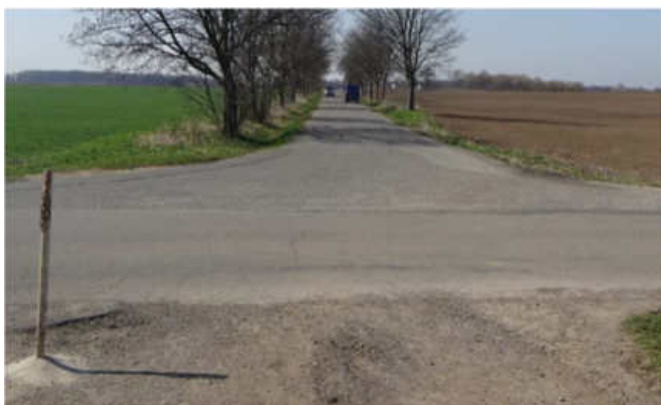
**Obr. 24:** Doplnění živice ve vnitřních obloucích křižovatky

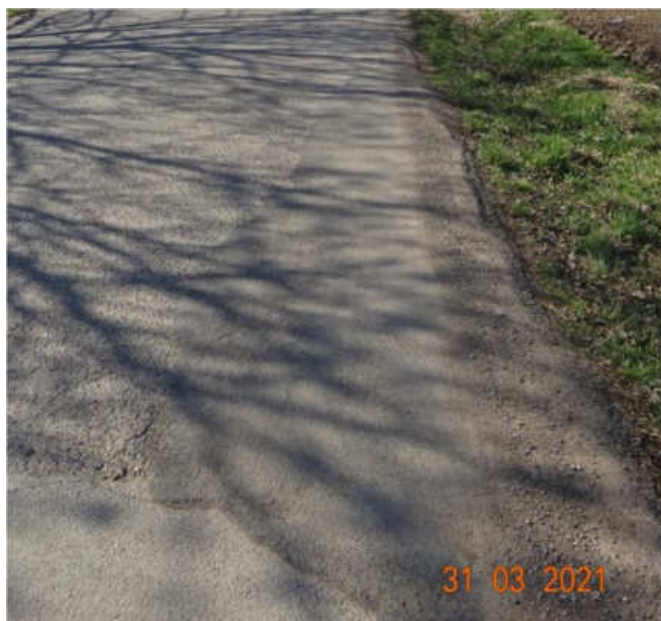
**Obr. 25:** Oprava kraje vozovky na NN 321

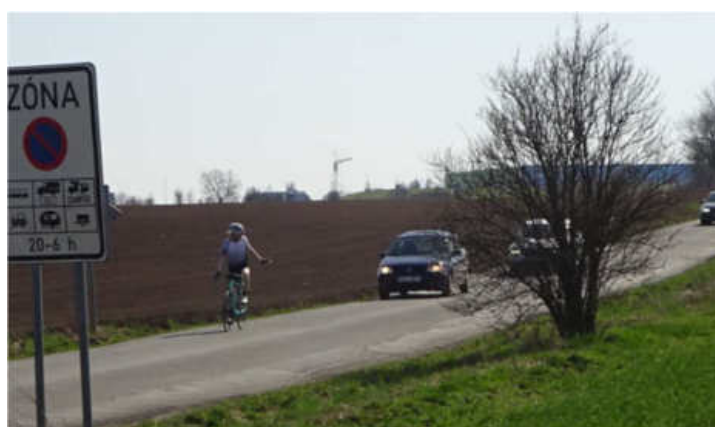
Výtluky ve vozovce nebezpečné pro cyklisty se zde vyskytují v jednom místě v podobě podélné nerovnosti. Rizikové zde jsou zanedbané rozhledové poměry ve směru vpravo k Horním Počernicím.

**Obr. 26:** Náletový keř v rozhledovém poli křižovatky

1. Odstranit náletovou zeleň z rozhledového pole.
2. Odstranit zbytky svodidla z přidruženého prostoru.
3. Při revizi / obnově dopravního značení nebo rekonstrukci křižovatky dodržet požadavky na vzdálenost jednotlivých prvků svislého značení.

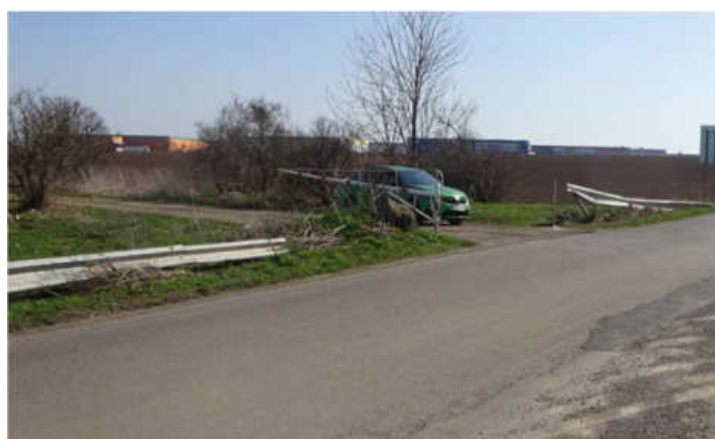
Dalším rizikem, které potenciálně může zhoršit následky nehody, jsou zbytky svodidla na východní straně ulice.

**Obr. 27:** Zbytky svodidla

Tvoří nebezpečné překážky v přidruženém dopravním prostoru, které mohou v případě nehody významně zhoršit následky. V této lokalitě jde o nevhodné (zbytečné) použití svodidla.

**Návrh:** Odstranit zbytky svodidla z přidruženého prostoru.

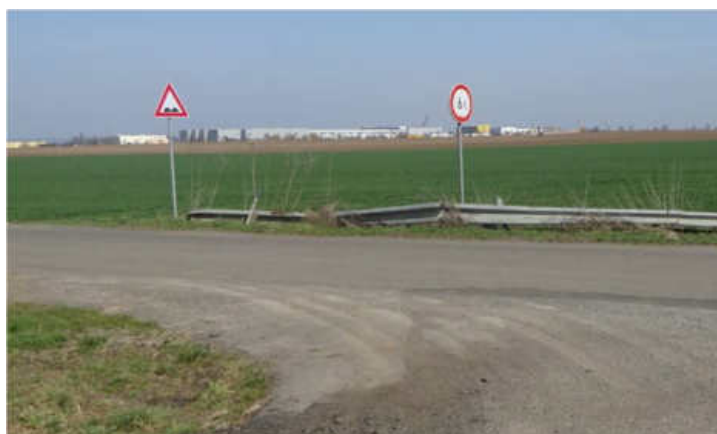
**Obr. 28:** Svislé značení v krátké vzájemné vzdálenosti

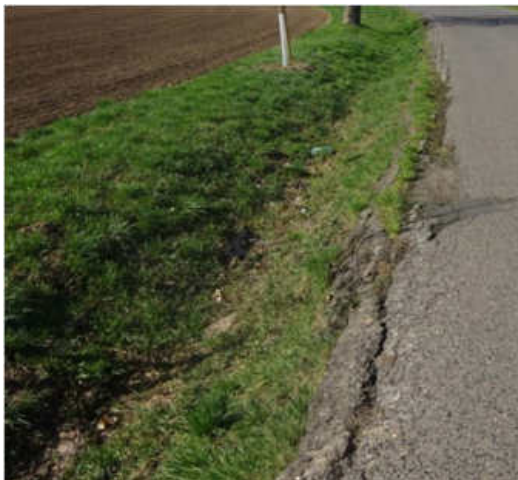
**Obr. 29:** Trhliny v okraji vozovky, nestandardní tvar příkopu;

1. Vyznačení prostoru pro cyklisty provést v dostatečné šíři a bezpečné vzdálenosti od okraje vozovky.
2. Pro dočasný režim vyznačit nerovnosti ve vozovce varovnou signální barvou.
3. Pro finální změnu dopravního režimu zajistit opravu krytu a příslušenství vozovky.

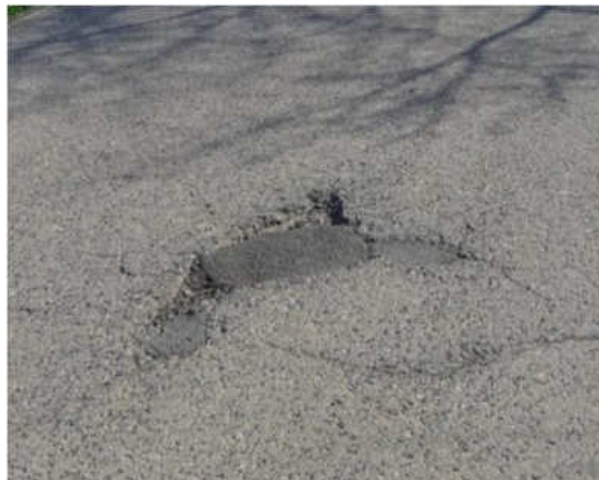
Nedostatečně opravený výtluk v krytu vozovky

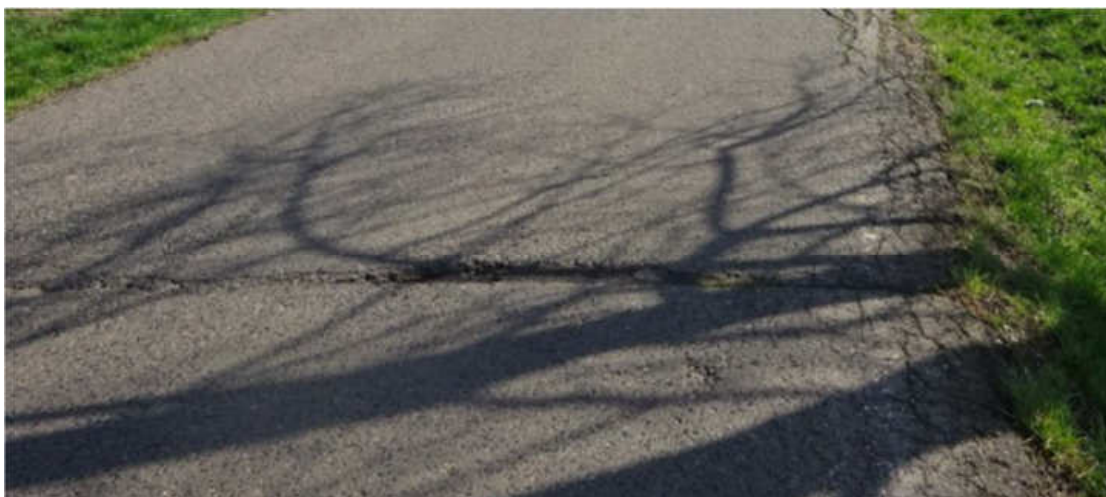
**Obr. 30:** Příčná porucha v jízdním pruhu, podélné trhliny zasahující 80 cm od kraje vozovky

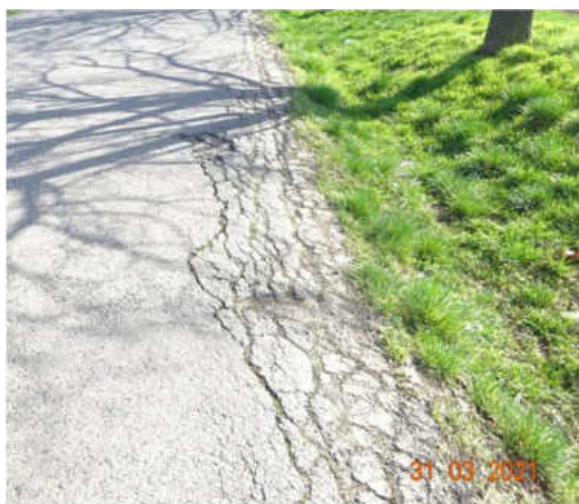
**Obr. 31:** Masivně degradovaný okraj vozovky;

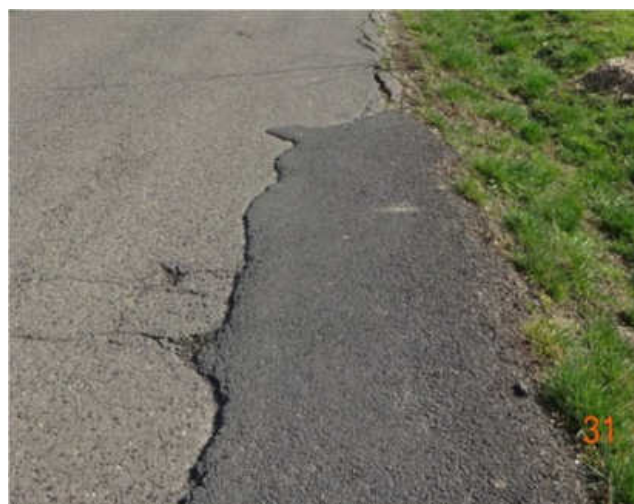
Výsprava vozovky s lehkými poruchami

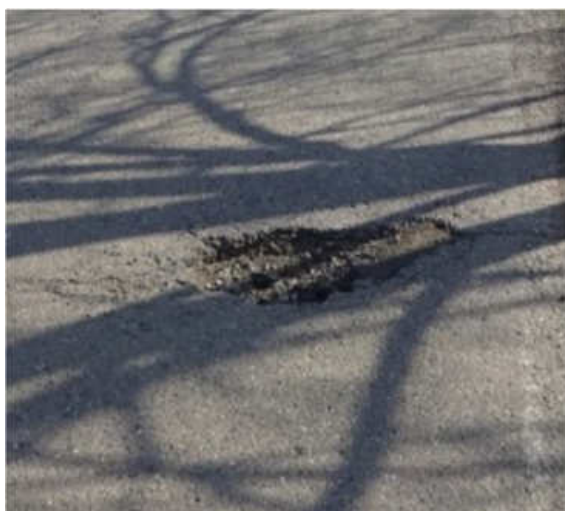
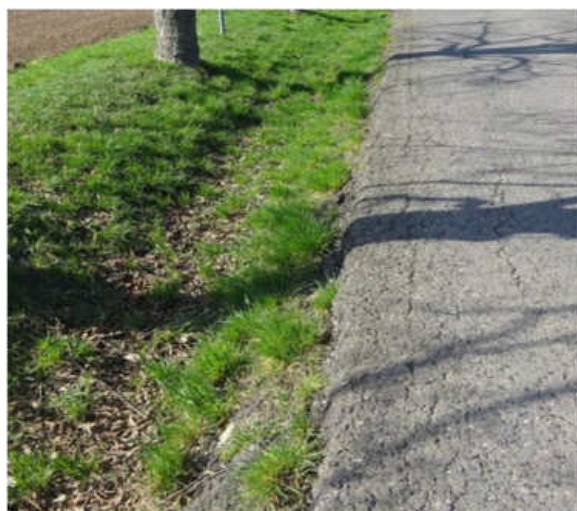
**Obr. 32:** Hluboký výtlupek ve vozovce v prostoru, který primárně využívají cyklisté;

Příkrý příkop

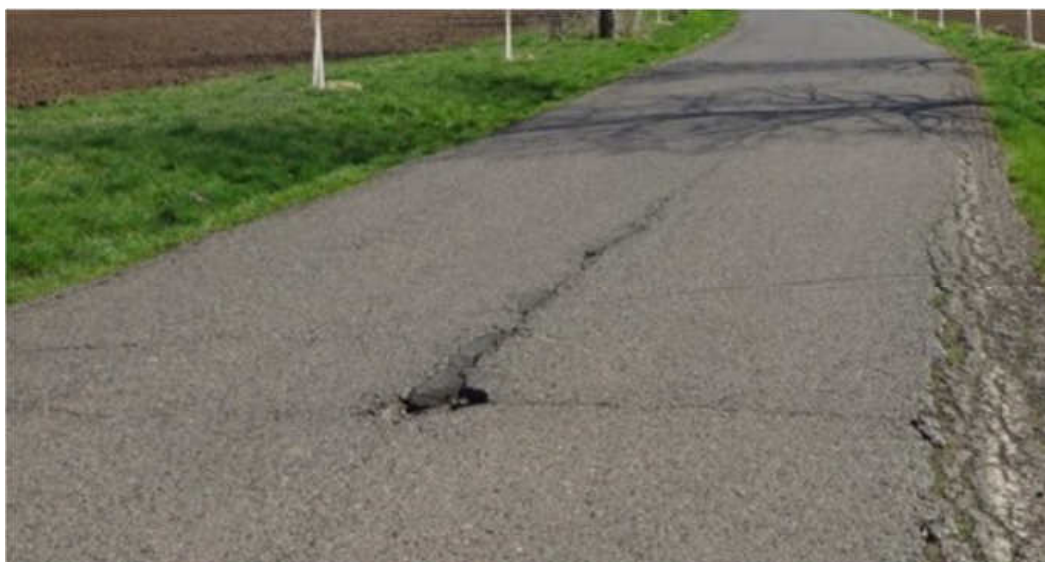
**Obr. 33:** Výtlupek ve středu vozovky, pokleslý a rozpraskaný okraj vozovky

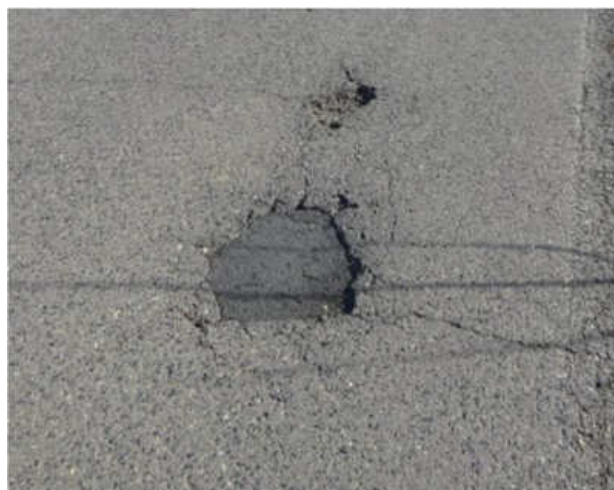
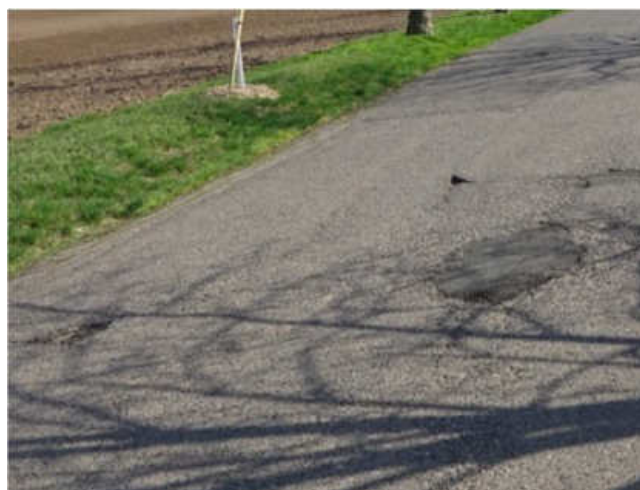
**Obr. 34:** Výtlučky v možné ideální stopě pro cyklisty;

Další poruchy krytu vozovky

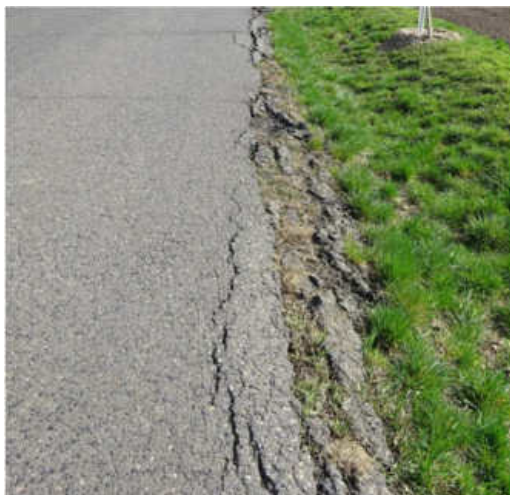
**Obr. 35:** Deformovaný okraj vozovky;

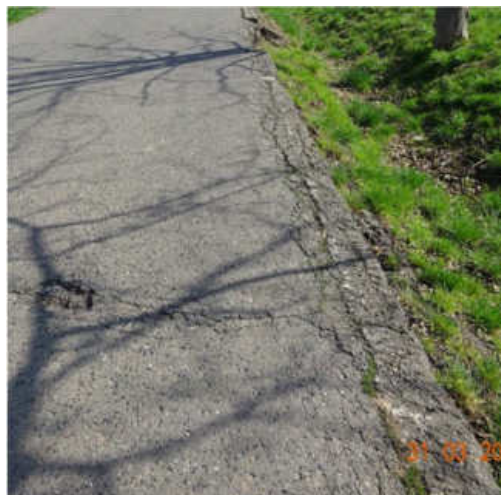
Výtluk, deformovaná hranice, příkrý okraj vozovky

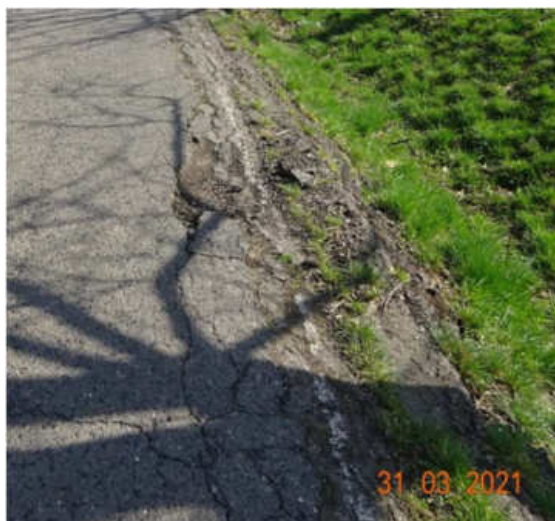
**Obr. 36:** Další lokalita s nebezpečnými prvky ve vozovce a přidruženém dopravním prostoru

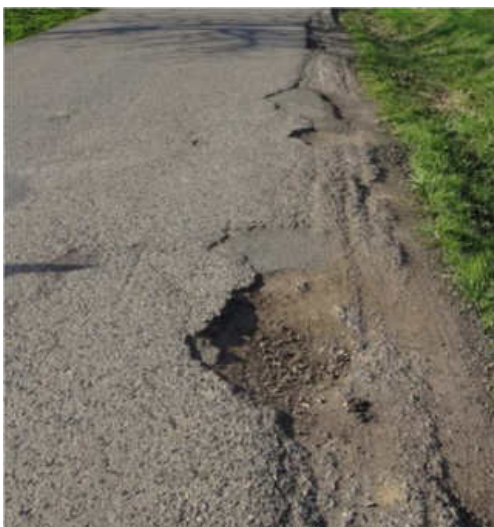
**Obr. 37:** Výtluk zasahující do podkladních vrstev vozovky;

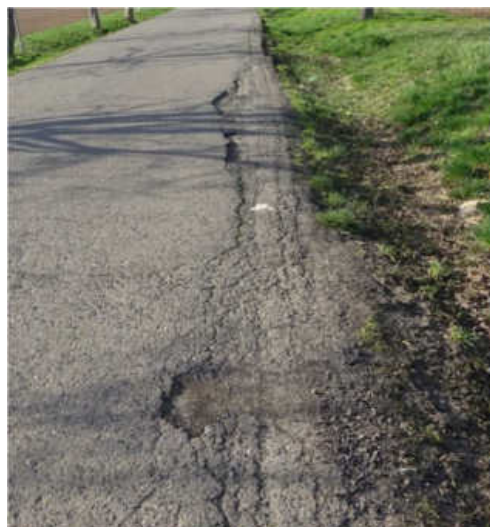
Podélný zlom krytu vozovky v trase pruhu pro cyklisty

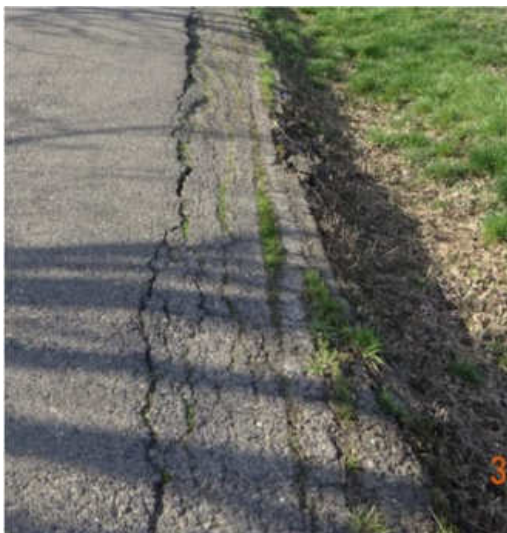
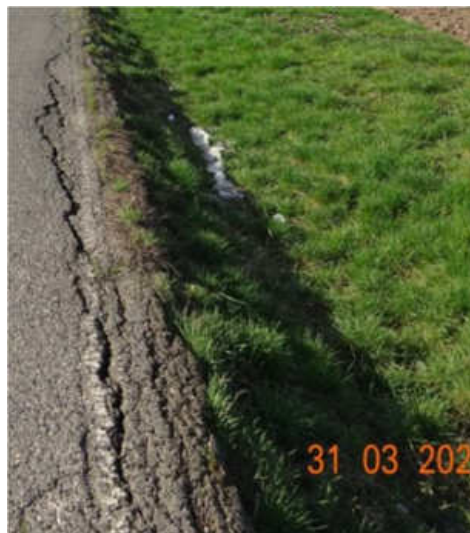
**Obr. 38:** Podélná prasklina okraje vozovky v ose budoucího pruhu pro cyklisty; Zborcený okraj silnice, příkrý příkop

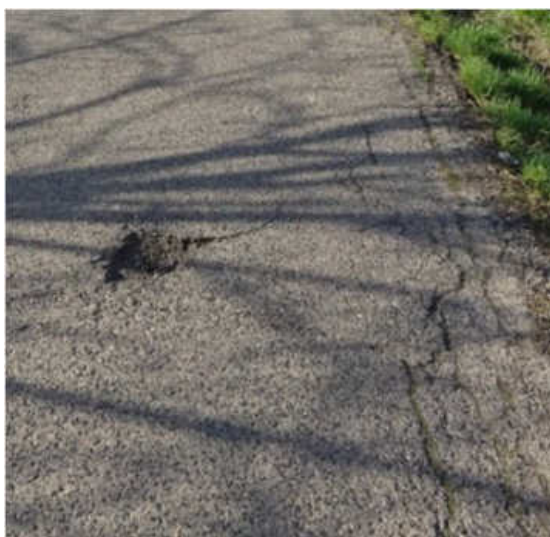
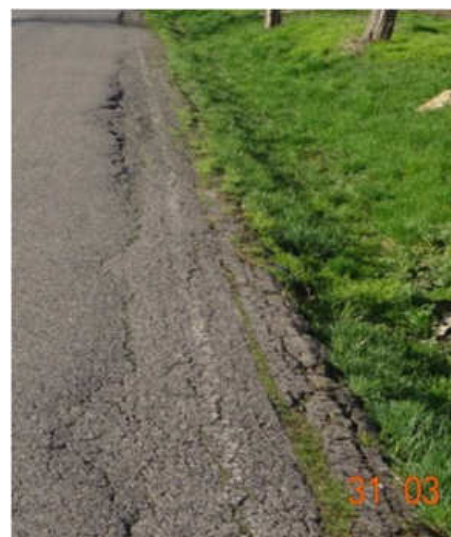
**Obr. 39:** Výtluk v ploše budoucího jízdního pruhu;

Podélná nerovnost vozovky

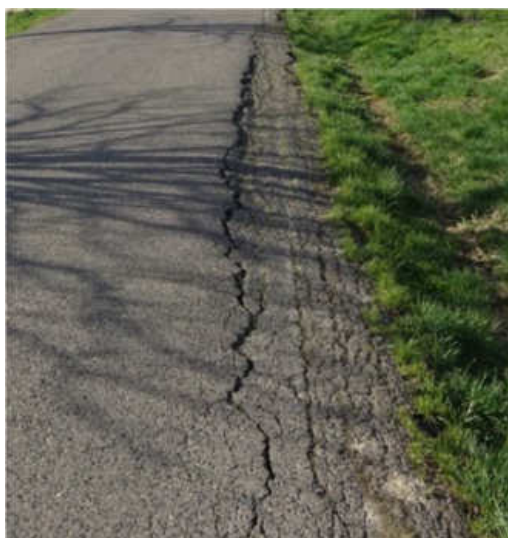
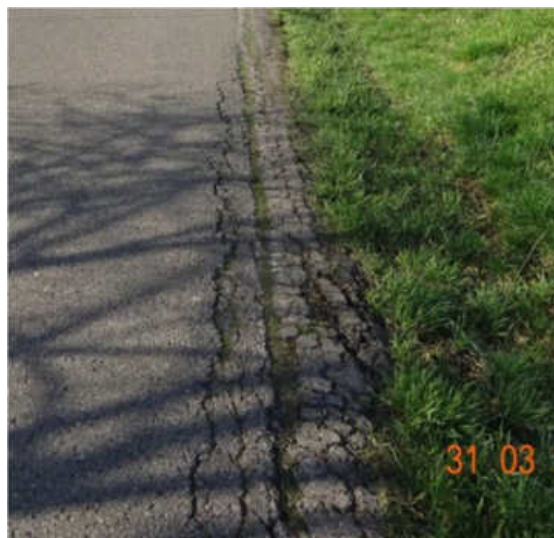
**Obr. 40:** Podélný zlom v ose budoucího jízdního pruhu;

Mozaikový rozpad okraje vozovky

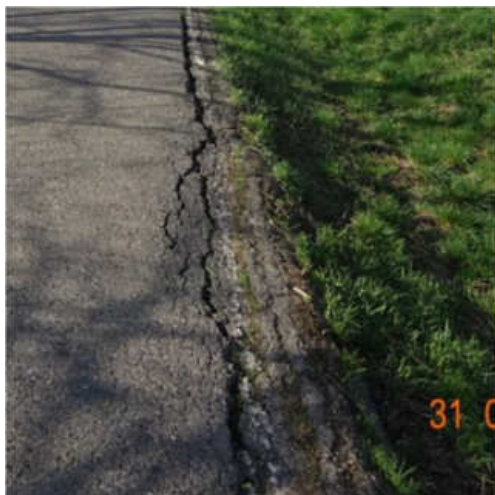
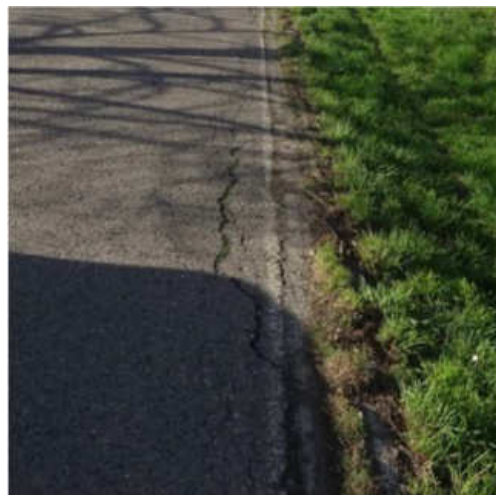
**Obr. 41:** Podélná trhlina ve vozovce a příkrý sklon příkopu; rhlina v budoucím jízdním pruhu pro cyklisty

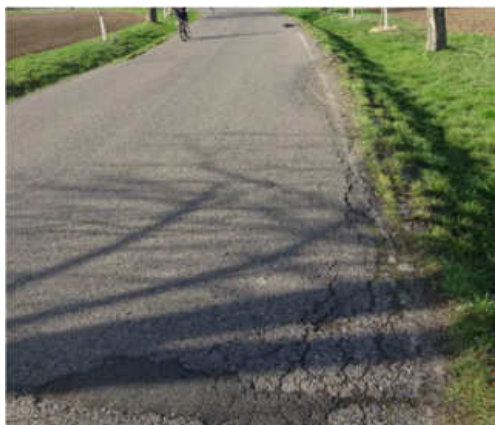
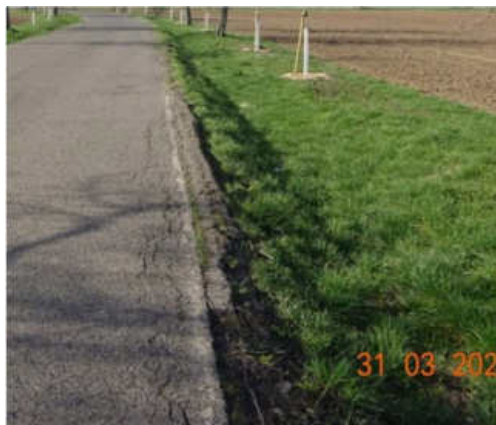
**Obr. 42:** Zlom na kraji vozovky, příkrý svah příkopu;

Mozaikový rozpad kraje a příčný výtluk

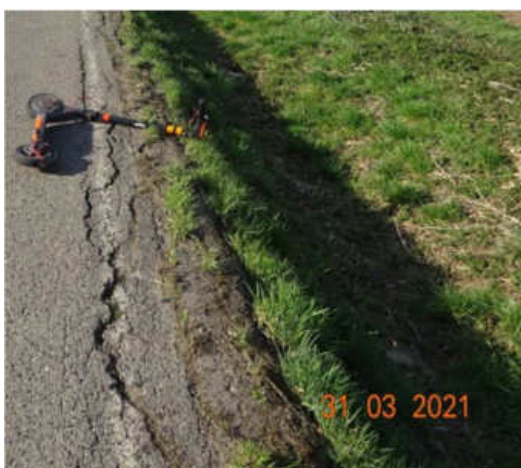
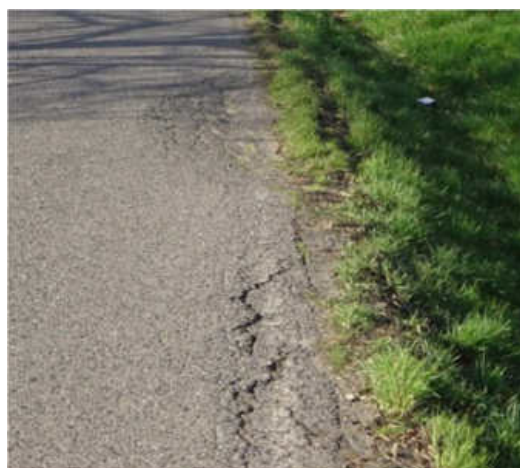
**Obr. 43:** Odlomený kraj vozovky, příkrý příkop;

Příčné nerovnosti na vnější straně oblouku

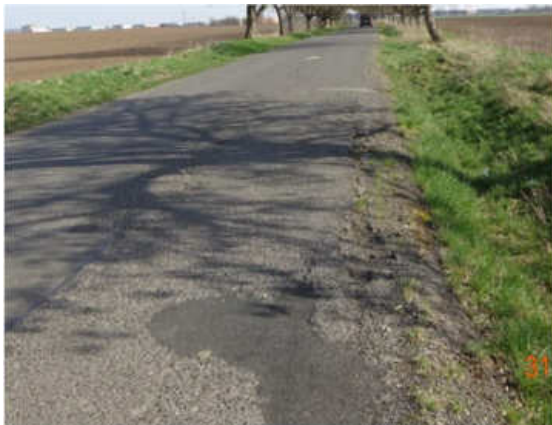
Obr. 44: Absence krytu vozovky na kraji vozovky, výtluk ve středu;

1. Vyznačení prostoru pro cyklisty provést v dostatečné šíři a bezpečné vzdálenosti od okraje vozovky.
2. Pro dočasný režim vyznačit nerovnosti ve vozovce varovnou signální barvou.
3. Pro finální změnu dopravního režimu zajistit opravu krytu a příslušenství vozovky.

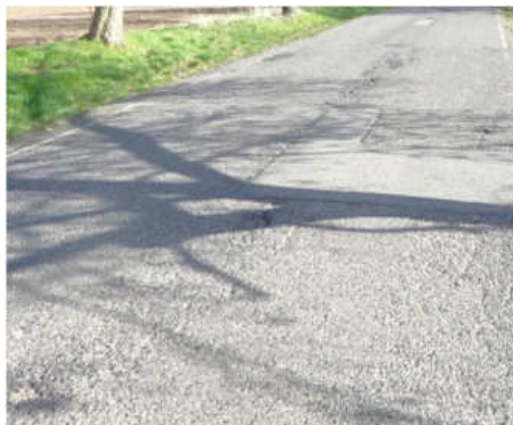
Výtluky ve středu vozovky

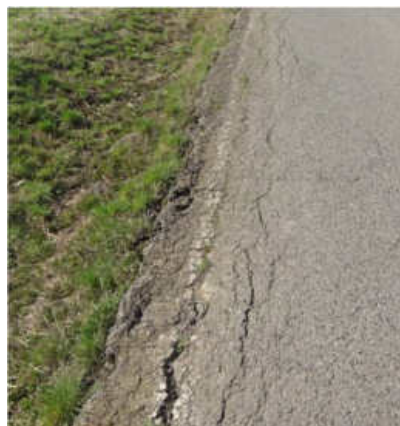
Degradovaný okraj vozovky v délce 40m

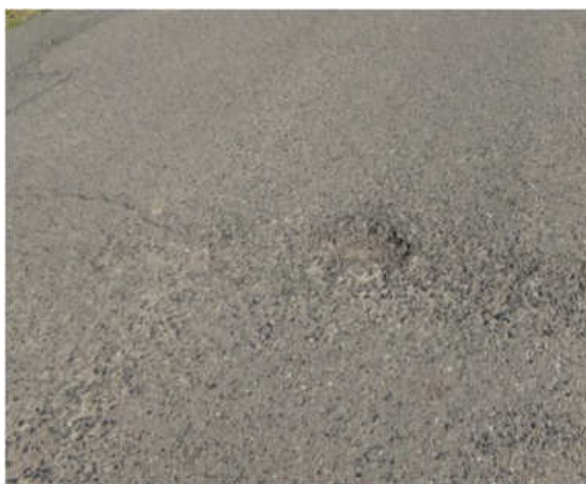
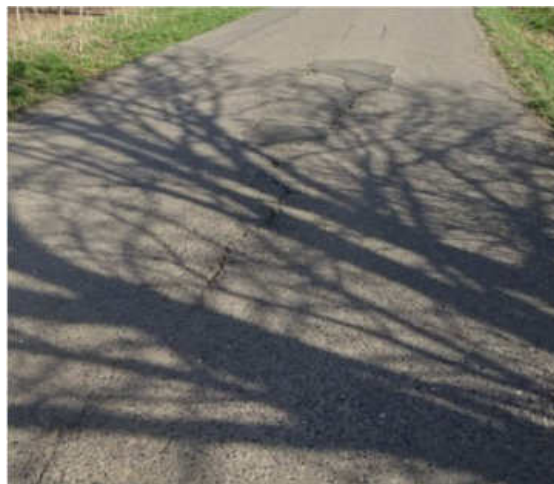
**Obr. 47:** Výtluk uprostřed jízdního pásu, odlomený okraj vozovky;

Velkoplošné poruchy vozovky v celé šíři
