# KOMUNIKACE NN321, VINOŘ - HORNÍ POČERNICE

## BEZPEČNOSTNÍ INSPEKCE

| <b>BEZPEČNOSTNÍ INSPEKCE</b> | | | | Číslo přílohy: | Č. kopie: |

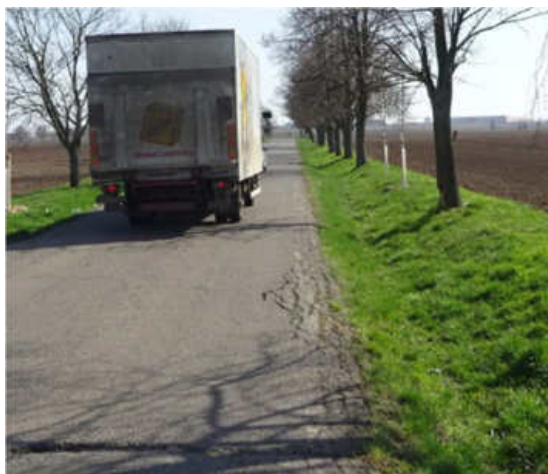
**Obr. 3:** Dokumentace šířkových poměrů komunikace vůči nákladnímu vozidlu.

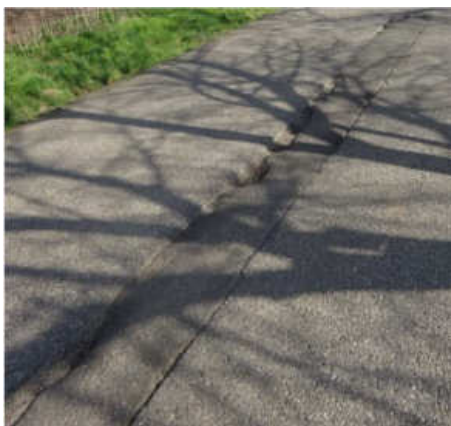
Výtluky ve středu vozovky

Obr. 45: Výtluky ve středu vozovky, nekvalitní oprava;

1. Vyznačení prostoru pro cyklisty provést v dostatečné šíři a bezpečné vzdálenosti od okraje vozovky.
2. Pro dočasný režim vyznačit nerovnosti ve vozovce varovnou signální barvou.
3. Pro finální změnu dopravního režimu zajistit opravu krytu a příslušenství vozovky.

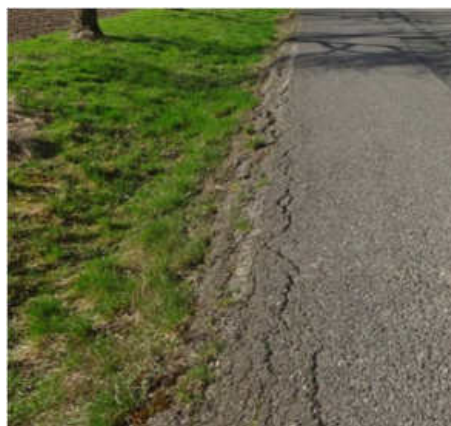
Zlomený okraj silnice, poruchy na kraji vozovky
