# KOMUNIKACE NN321, VINOŘ - HORNÍ POČERNICE

## BEZPEČNOSTNÍ INSPEKCE

| <b>BEZPEČNOSTNÍ INSPEKCE</b> | | | | Číslo přílohy: | Č. kopie: |

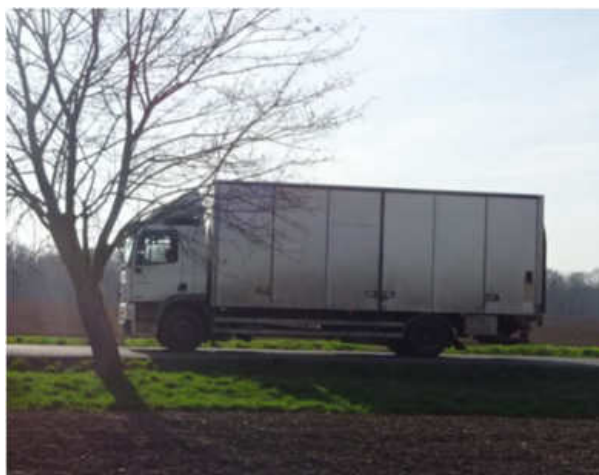
**Obr. 2:** NA – směr Horní Počernice

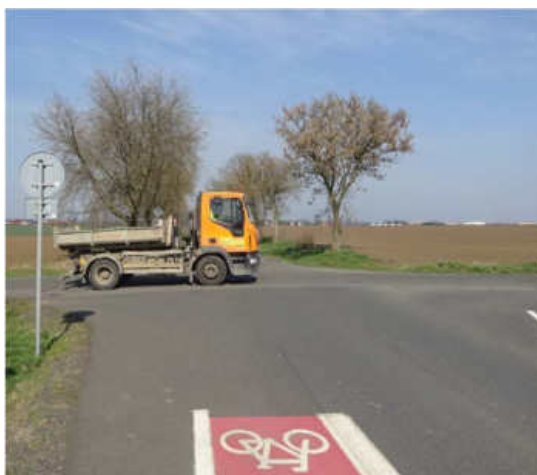
**Obr. 4:** Komunikaci využívají i další nákladní vozidla nad 3,5 tuny.

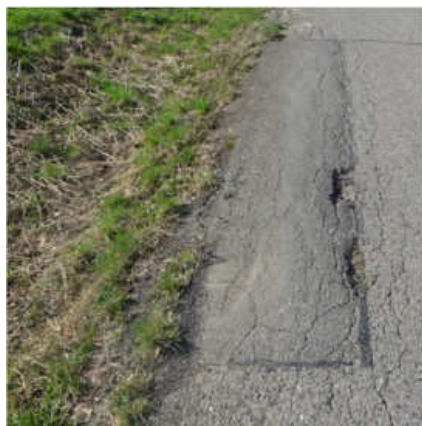
Obr. 46: Výtluk a pokles v potencionální jízdní stopě cyklisty;

1. Vyznačení prostoru pro cyklisty provést v dostatečné šíři a bezpečné vzdálenosti od okraje vozovky.
2. Pro dočasný režim vyznačit nerovnosti ve vozovce varovnou signální barvou.
3. Pro finální změnu dopravního režimu zajistit opravu krytu a příslušenství vozovky.
